# 除染前の線量地図

ふくしま再生の会

# 除染前の屋敷林周りの土壤汚染

# 裏山除染後の高さ方向線量 於比叢

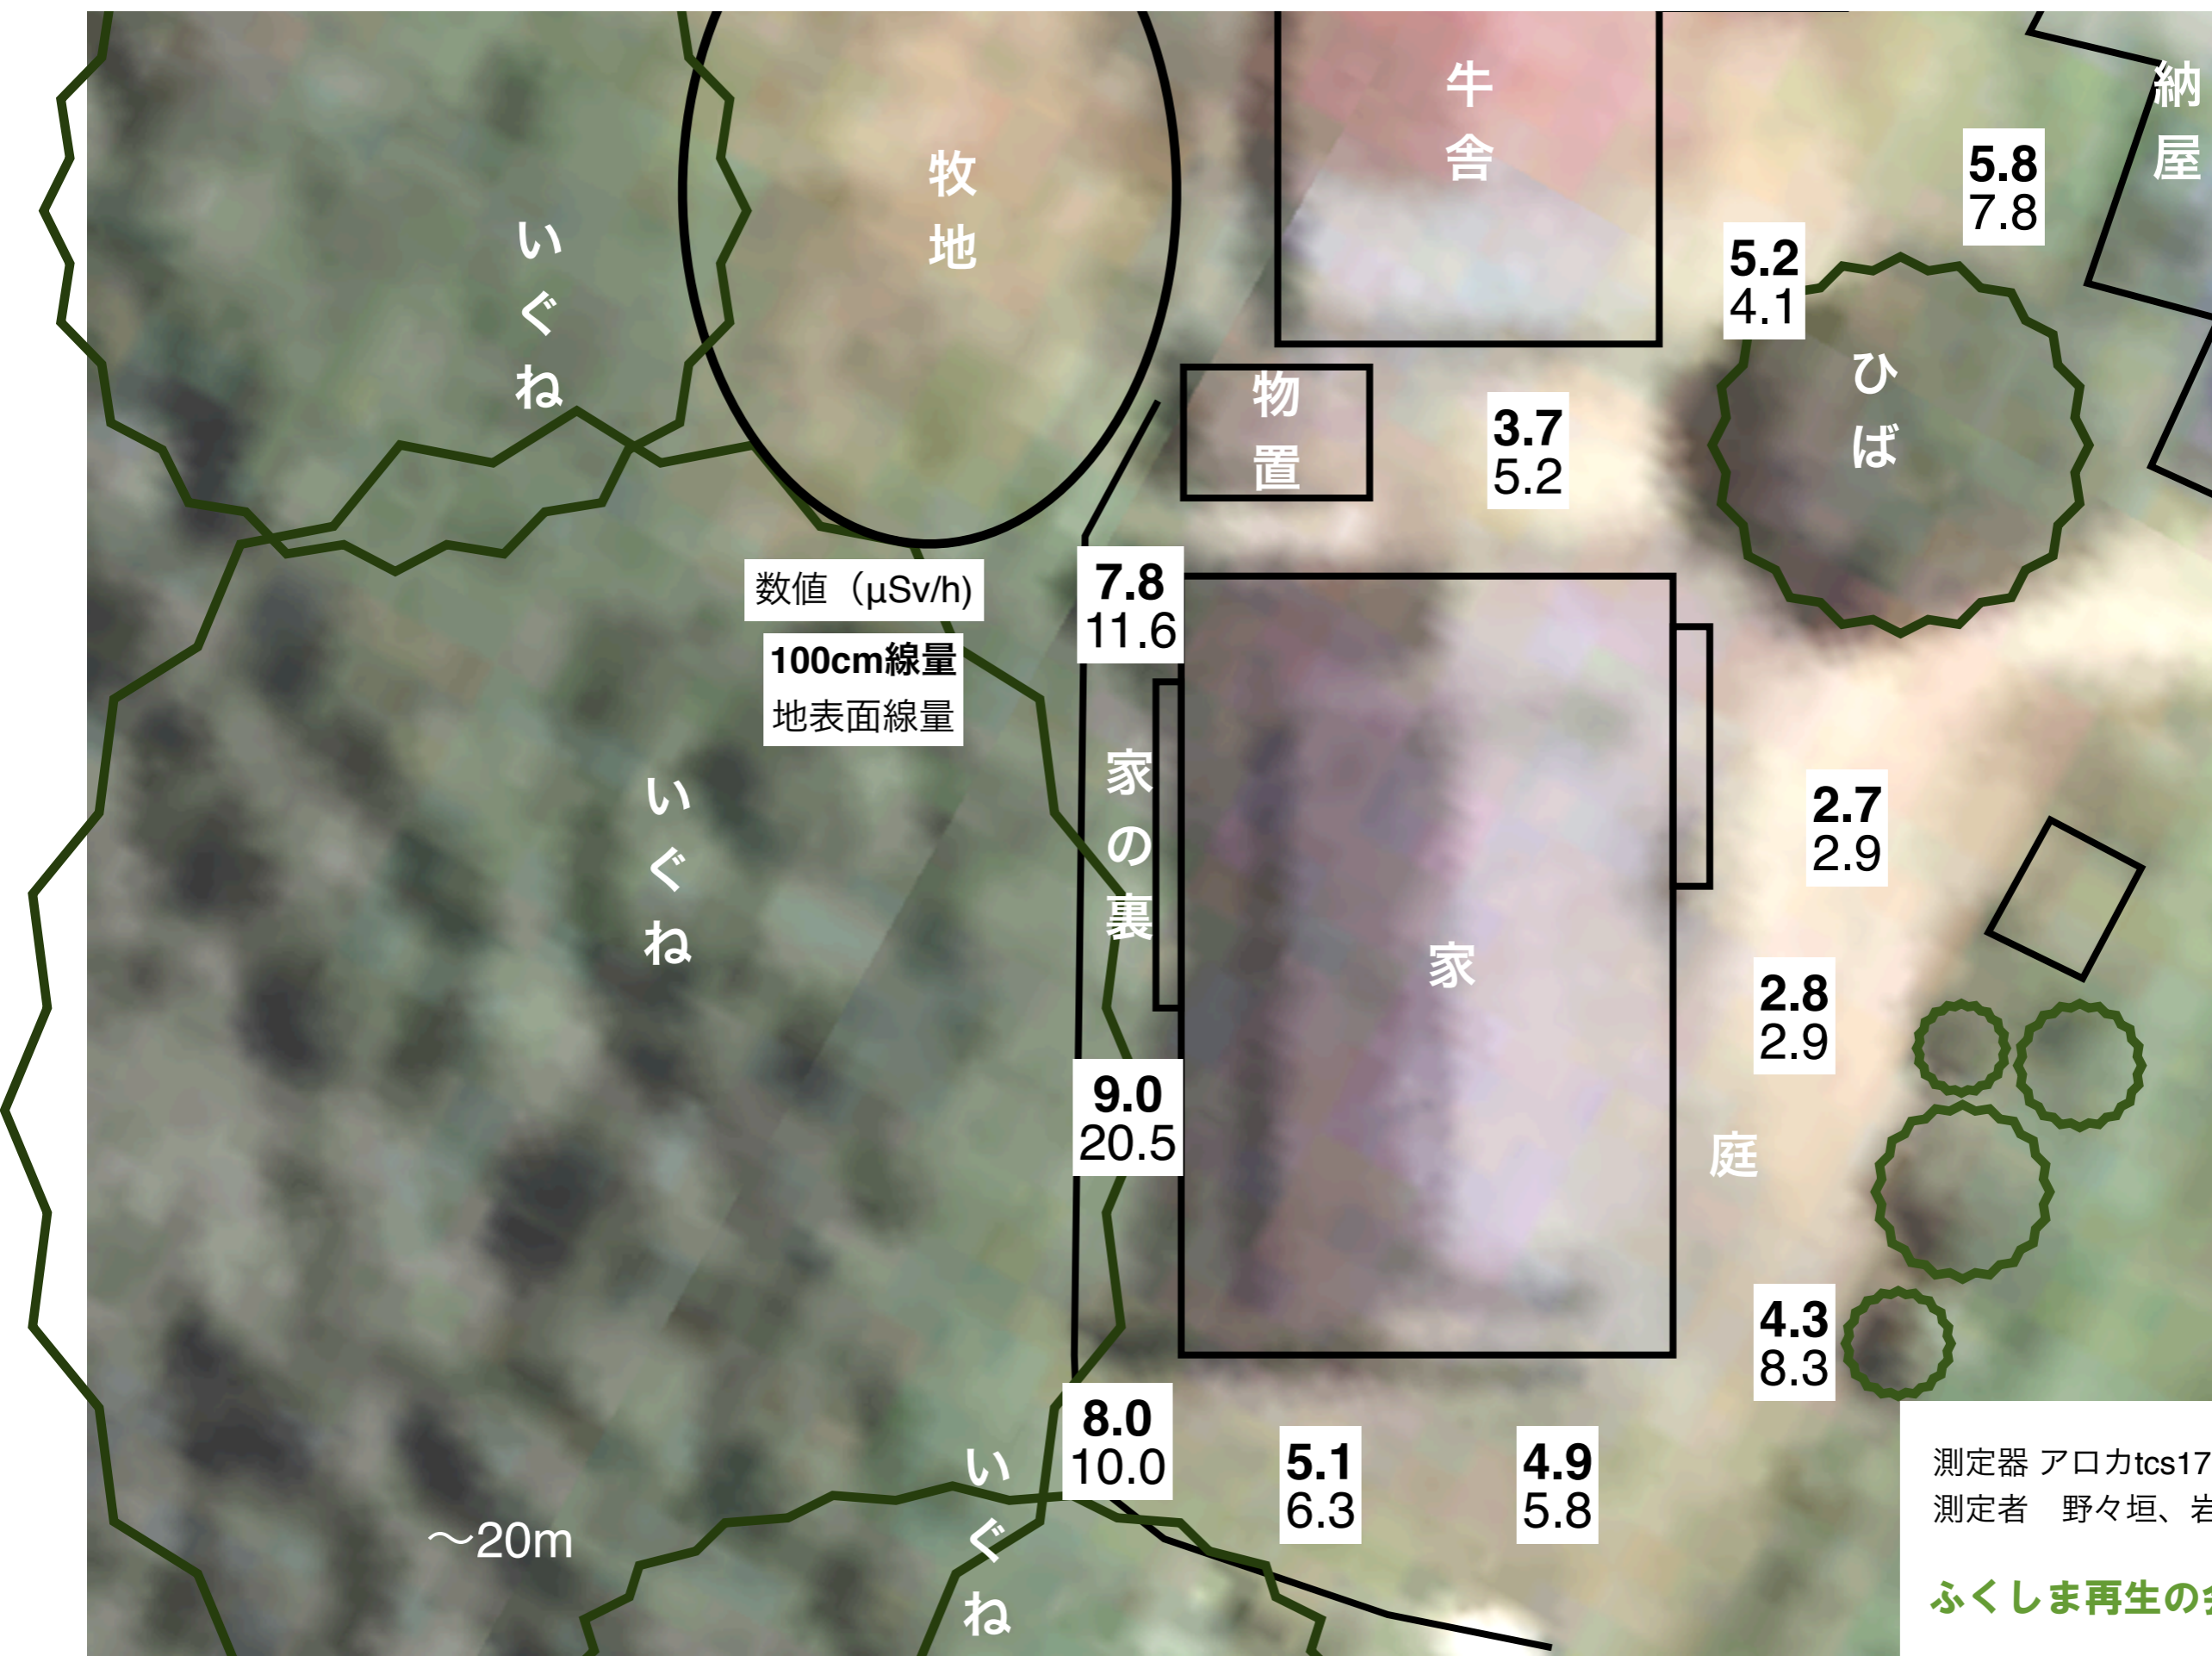
測定日 2012/7/8

測定器 アロカtcs171  
測定者 野々垣、岩瀬

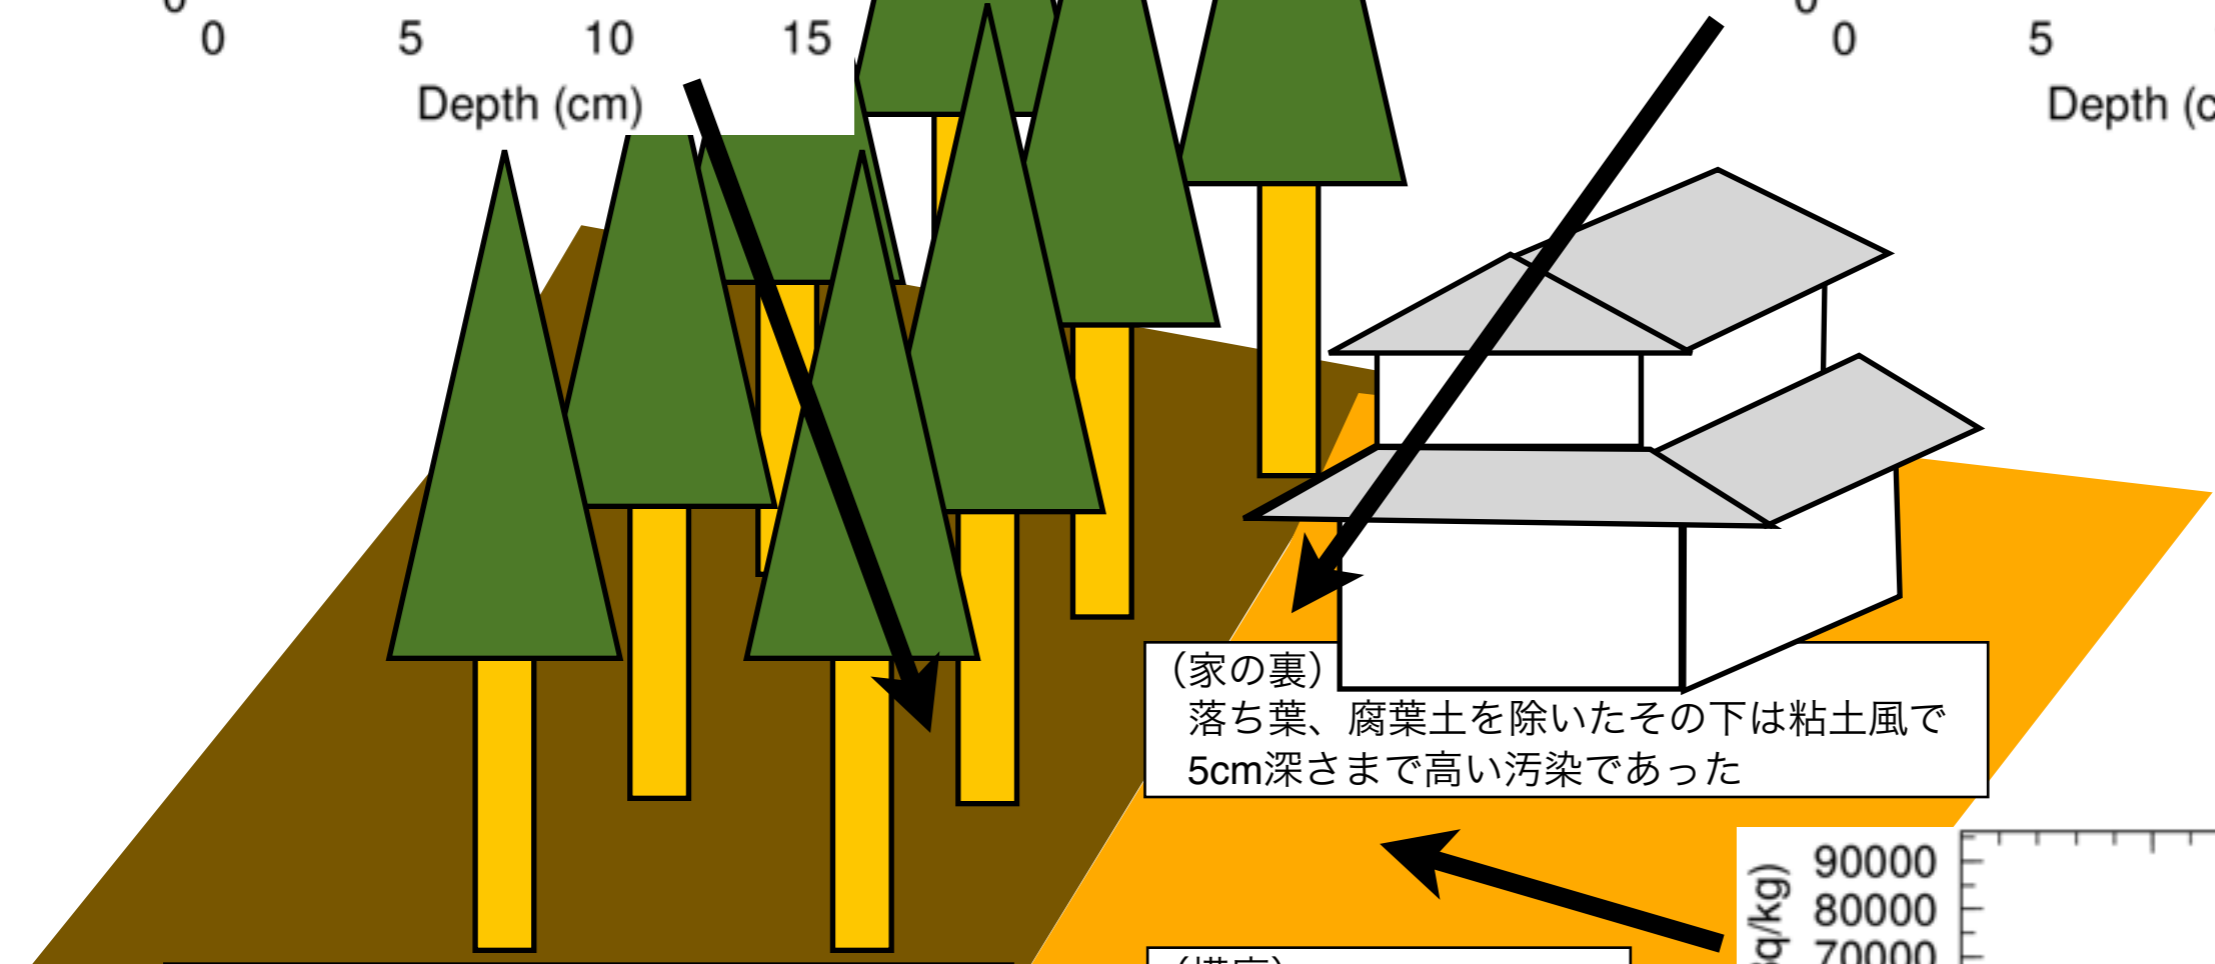
測定2012/9/8

(裏山：杉の屋敷林)  
落ち葉、腐葉土を除いたその下は黒土であり  
およそ10cm深さまで高い汚染であった

(家の裏)  
落ち葉、腐葉土を除いたその下は粘土風で  
5cm深さまで高い汚染であった

(横庭)  
一般的な汚染で  
5cm深さまで汚染
